ANEXO 30

PLAN DE REPOSICIÓN DE CORTO PLAZO

Plan de Reposición Corto Plazo

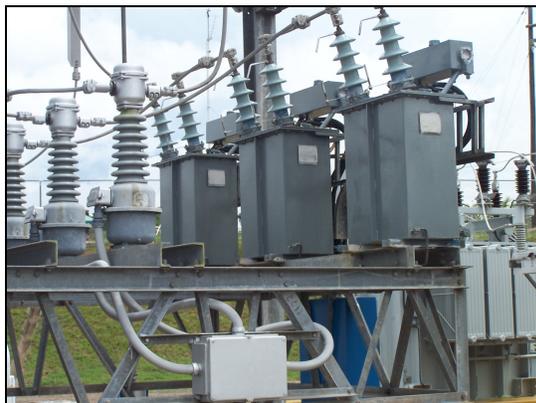
Banco de Transformadores Aux.

Los equipos de la subestación Llano Sánchez que forman parte del Sistema de Servicios Generales, datan de (1978), los cuales son indispensables para el suministro de energía eléctrica a casa control I de la subestación Llano Sánchez.

Estos transformadores han estado en servicio continuo y son los encargados de proveer de fluido eléctrico a todos los equipos de protecciones, mediciones, comunicaciones y servicios alterno que brinda la subestación.

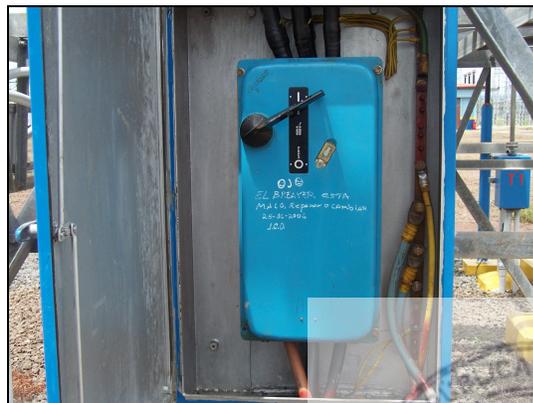
Interruptor Principal

Además, dentro de este proyecto se contempla el reemplazo del Interruptor principal que protege la entrada al panel de Distribución de la subestación, el mismo se encuentra en malas condiciones.

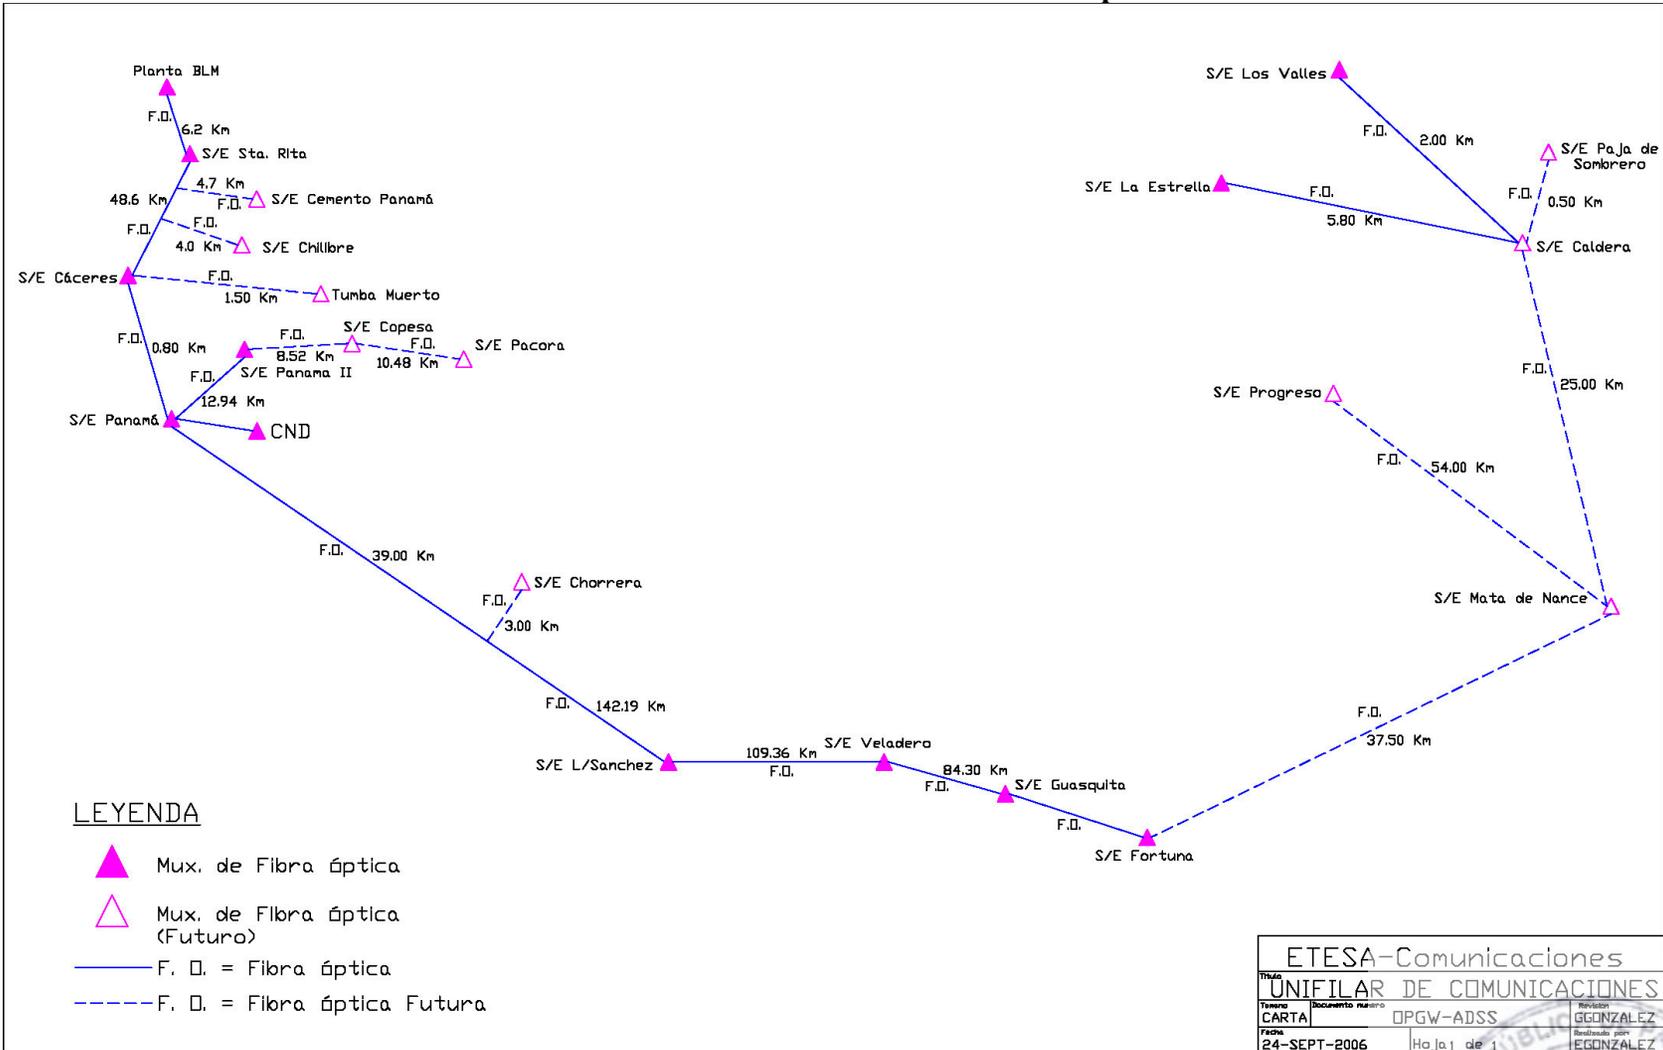
Ilustración 1- Unifilar de enlaces de Fibra Óptica

ETESA-Comunicaciones		
UNIFILAR DE COMUNICACIONES		
Título	Documento número	Revisión
CARTA	DPGW-ADSS	EGONZALEZ
Fecha	Hoja 1 de 1	Elaborado por
24-SEPT-2006		EGONZALEZ

- 3- Instalación de Fibra Optica: El cambio de filosofía de protección requiere que ETESA, realice inversiones en facilidades de enlace de fibra óptica para comunicación entre los relevadores diferenciales de ambos extremos de línea de transmisión a ser protegida, esto conllevará el suministro, instalación, y puesta en servicio de cable OPGW. El enlace dos integrará las subestaciones Mata de Nance (MDN), Caldera (CAL), Fortuna (FOR), Progreso (PROG) y Cchorrera (CHO) para un total de 94.9 Km y el enlace tres integrará las subestaciones Panamá II (PMA II), Copesa (COP) y Pacora (PAC) para un total de 19.0 Km. de Cable OPGW. Estos dos ultimos enlaces estaran incluido en el plan de reposicion de largo Plazo.
