ANEXO 28
RESULTADOS DE ESTABILIDAD
TRANSITORIA CON C.A. Y COLOMBIA

PLAN DE EXPANSION DEL SIN JUNIO-2010
AÑO 2014 ESC-MOD DEMANDA-MAX-INVIERNO

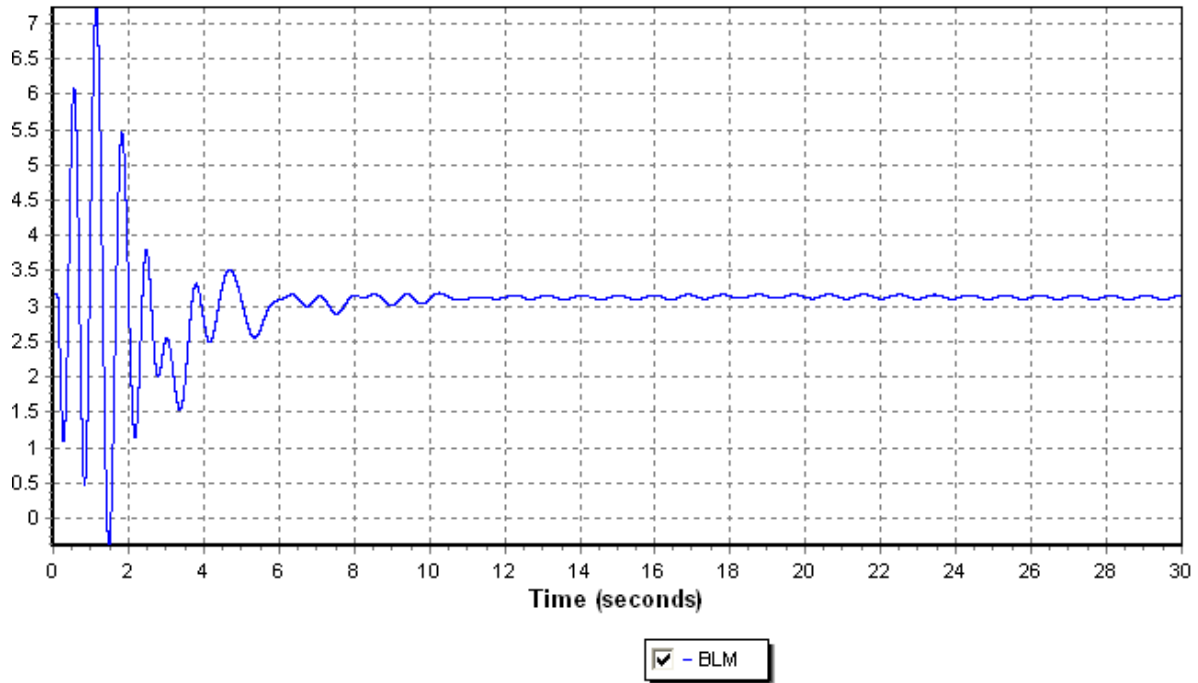
Comportamiento Térmico respecto a Bayano

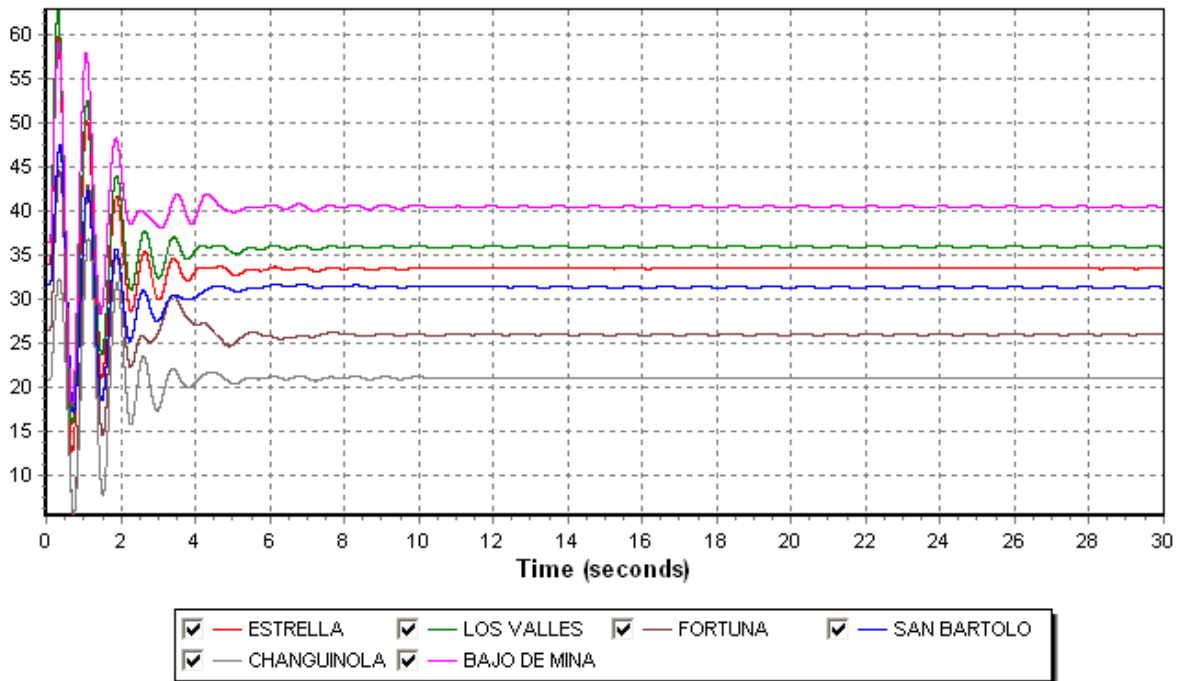
Comportamiento Hidráulico Respecto a Bayano

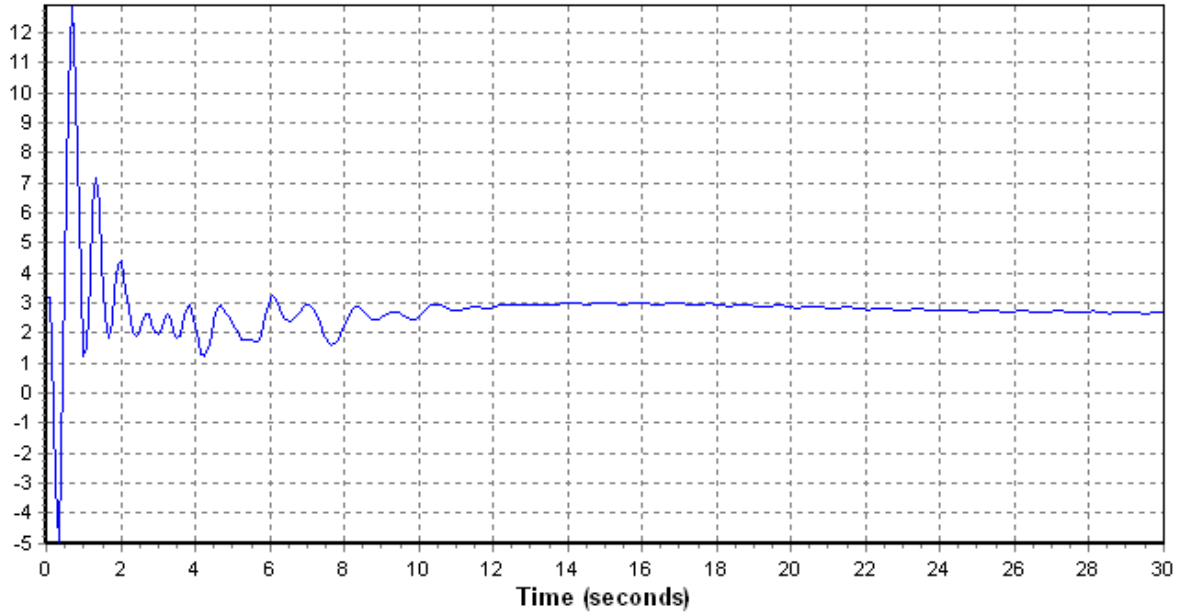
Comportamiento Térmico Respecto a Bayano

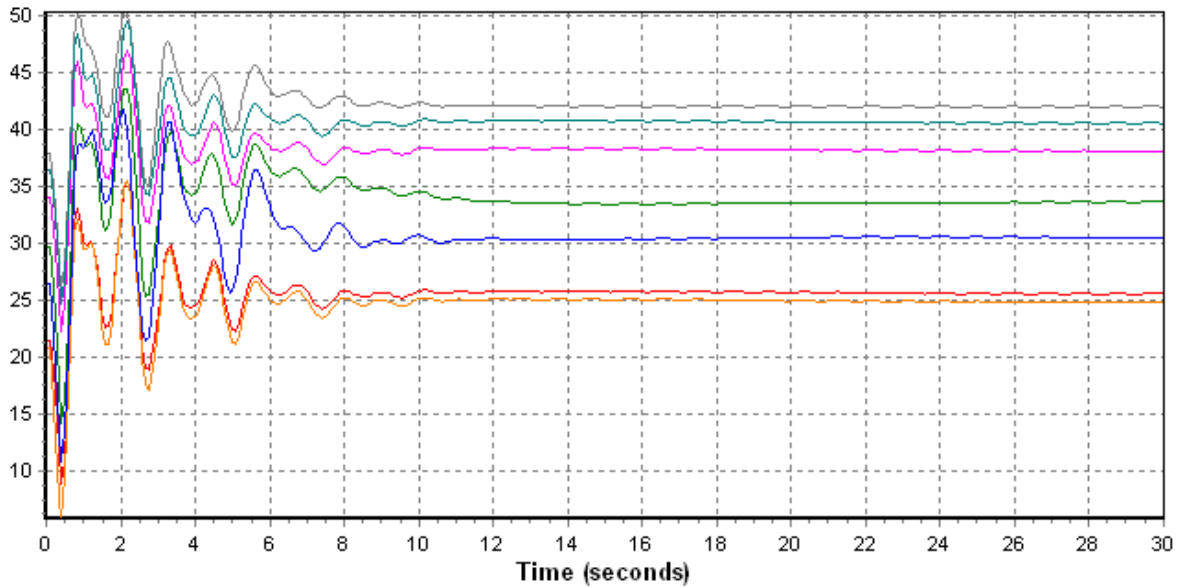
Comportamiento Hidráulico Respecto a Bayano.

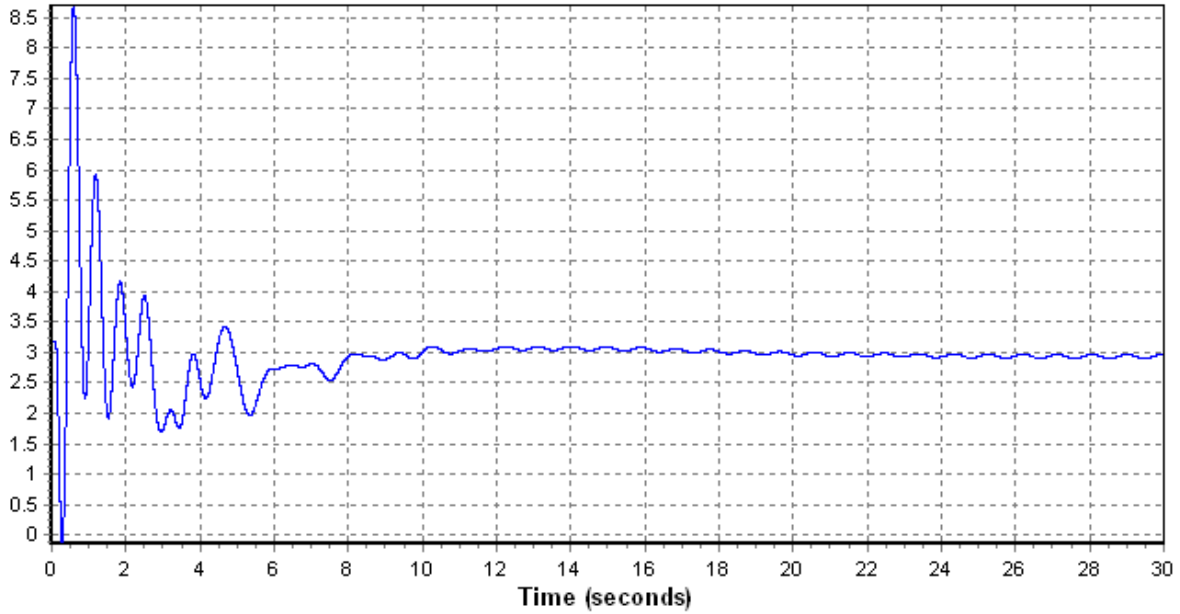
Comportamiento Térmico Respecto a Bayano

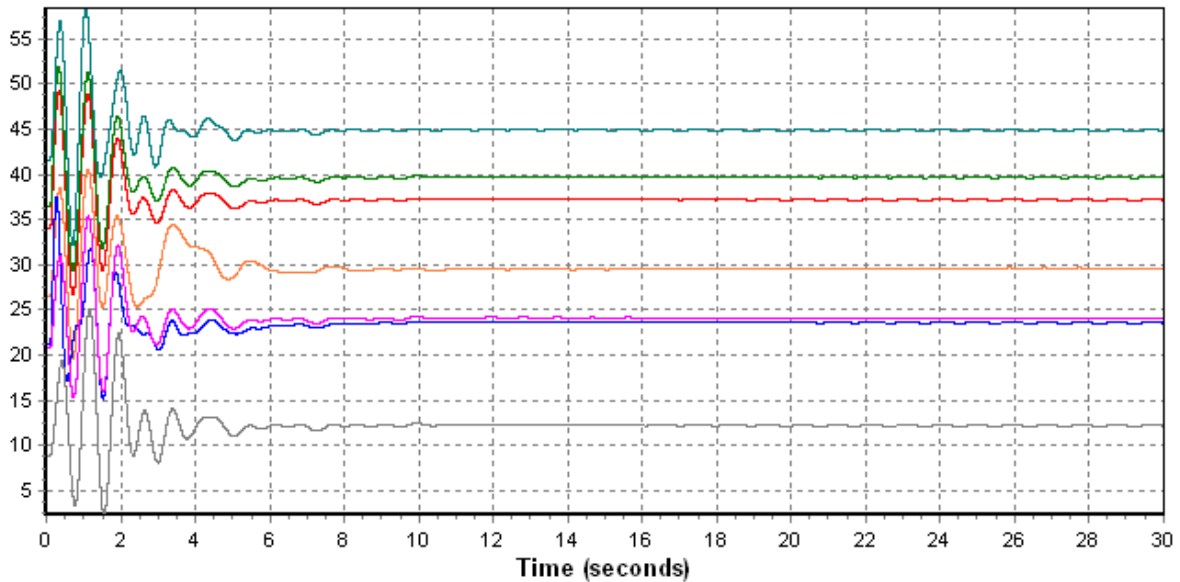
Comportamiento Hidráulico Respecto a Bayano

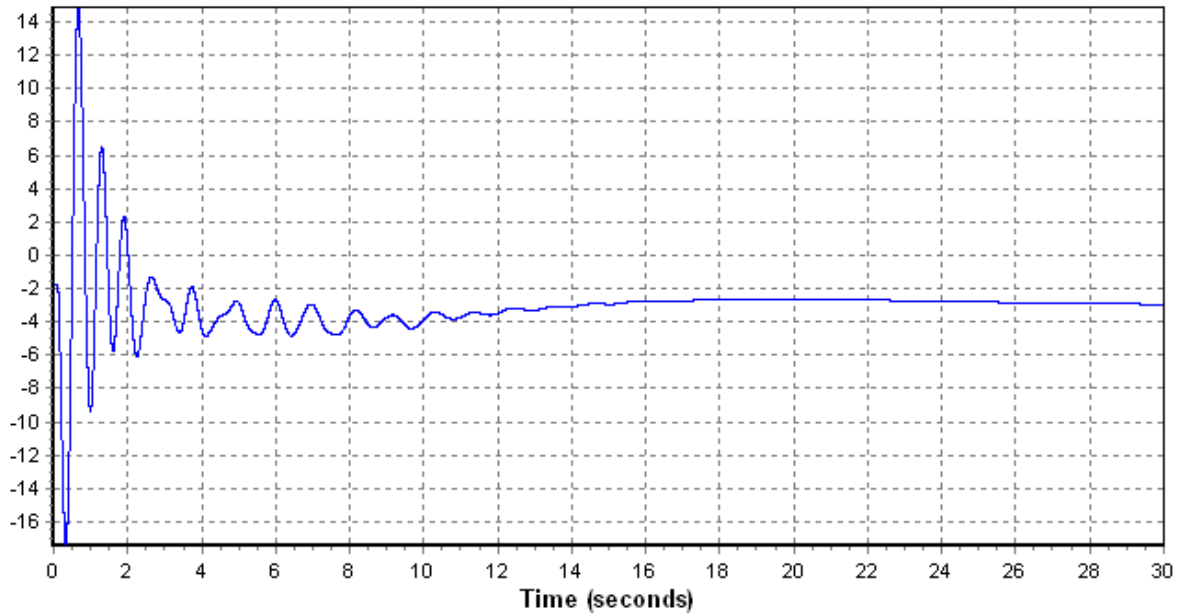
Comportamiento Térmico Respecto a Bayano

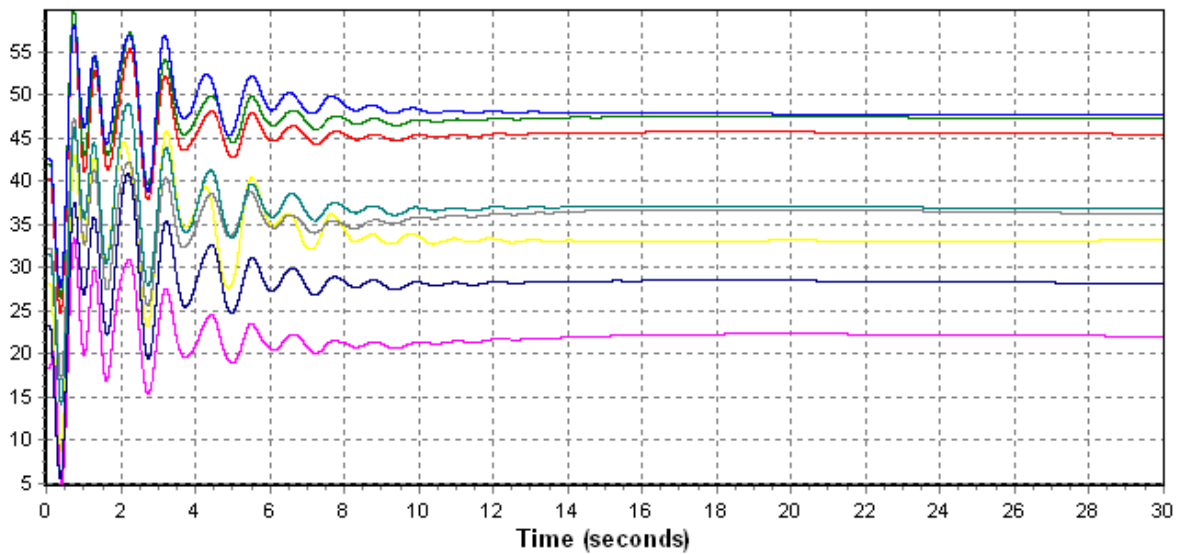
Comportamiento Hidráulico Respecto a Bayano

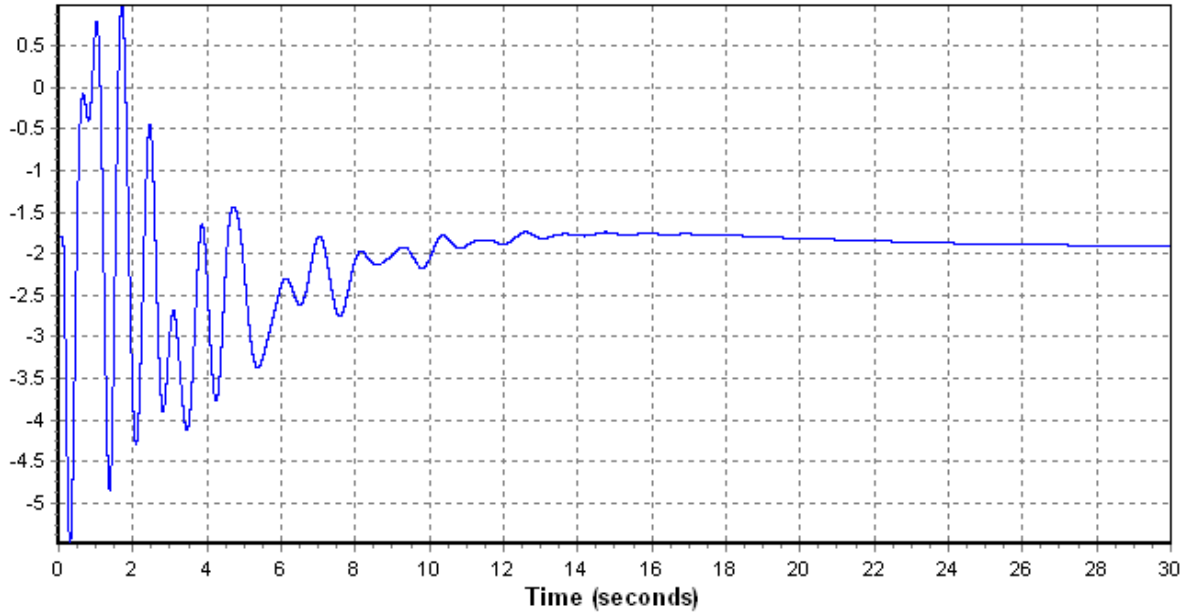
Comportamiento Térmico Respecto a Bayano

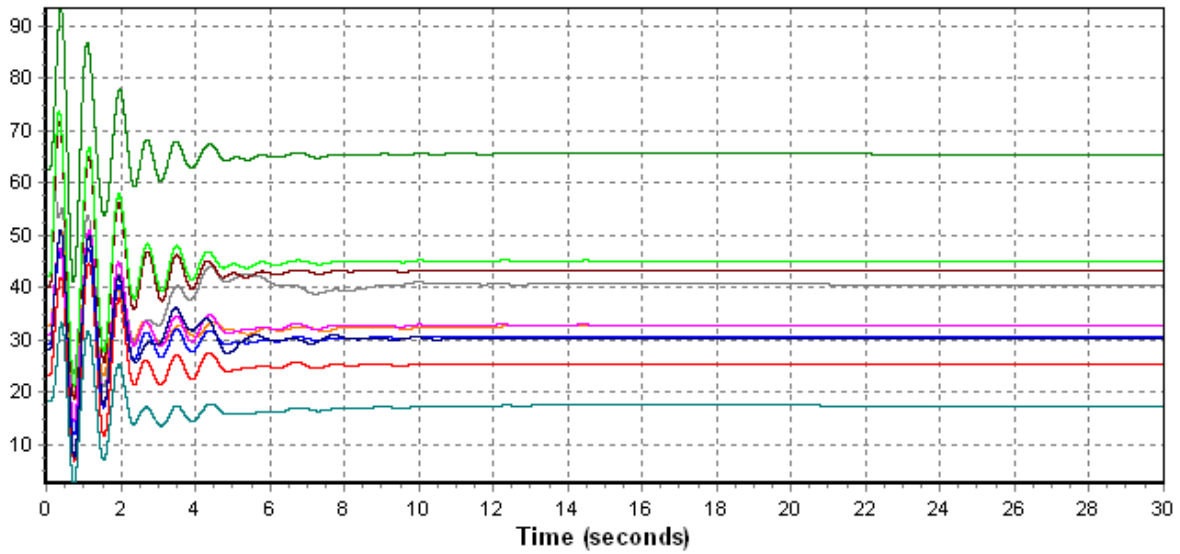
Comportamiento Hidráulico Respecto a Bayano

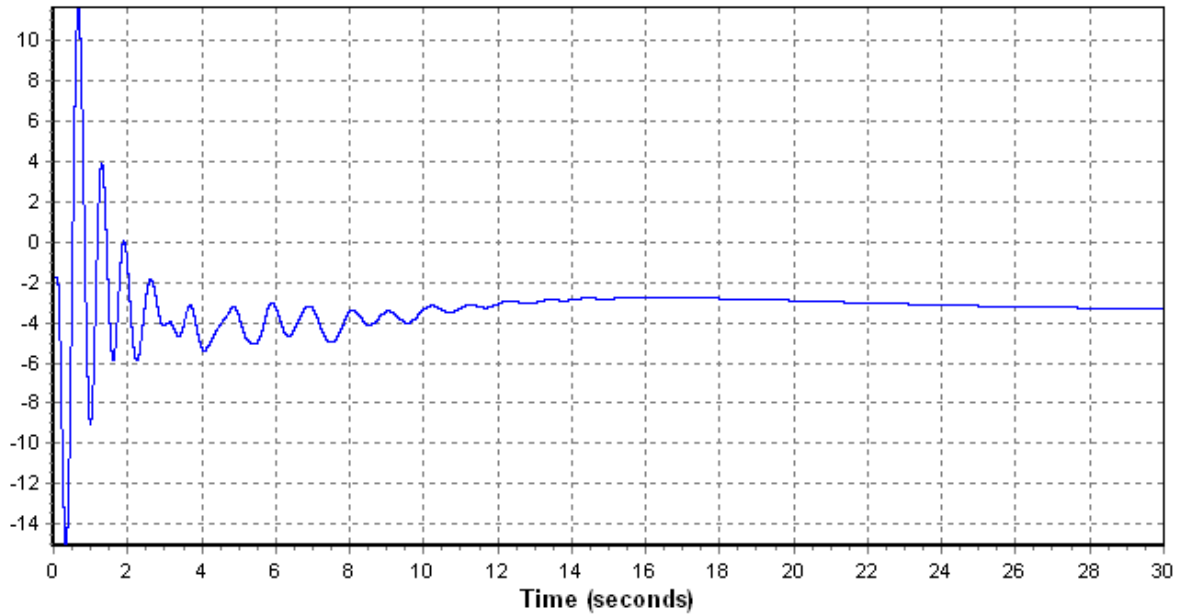
Comportamiento Térmico Respecto a Bayano

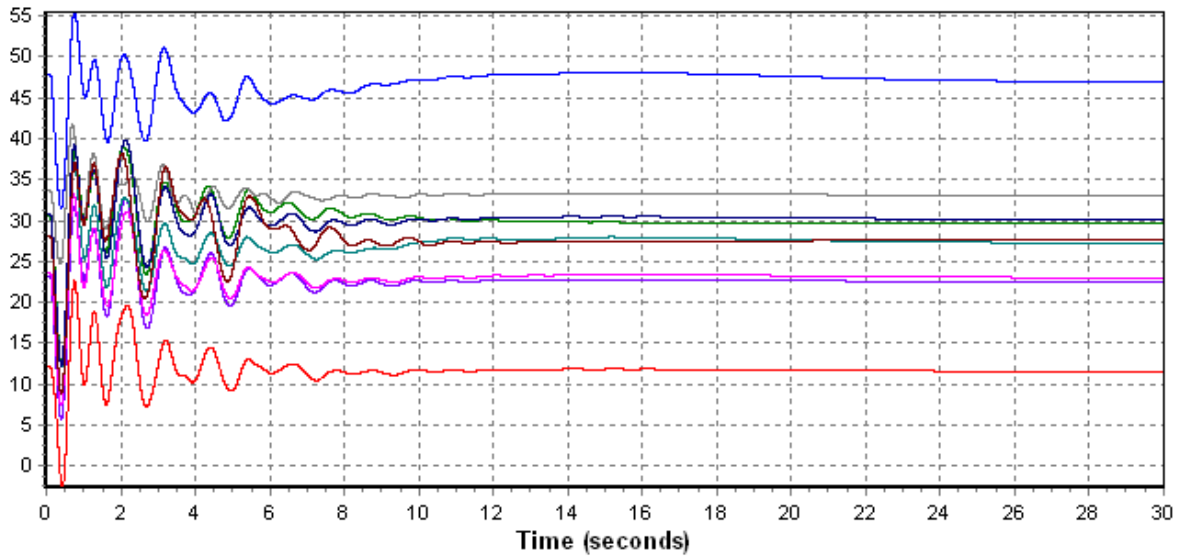
Comportamiento Hidráulico Respecto a Bayano

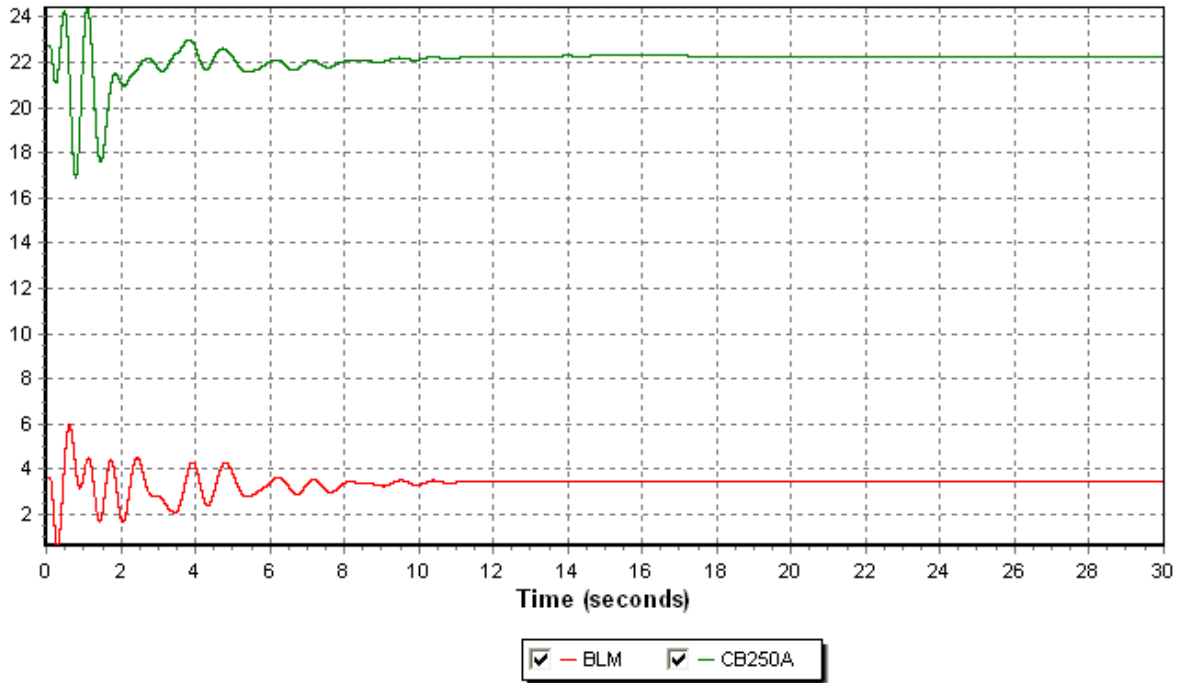
Comportamiento Térmico Respecto a Bayano

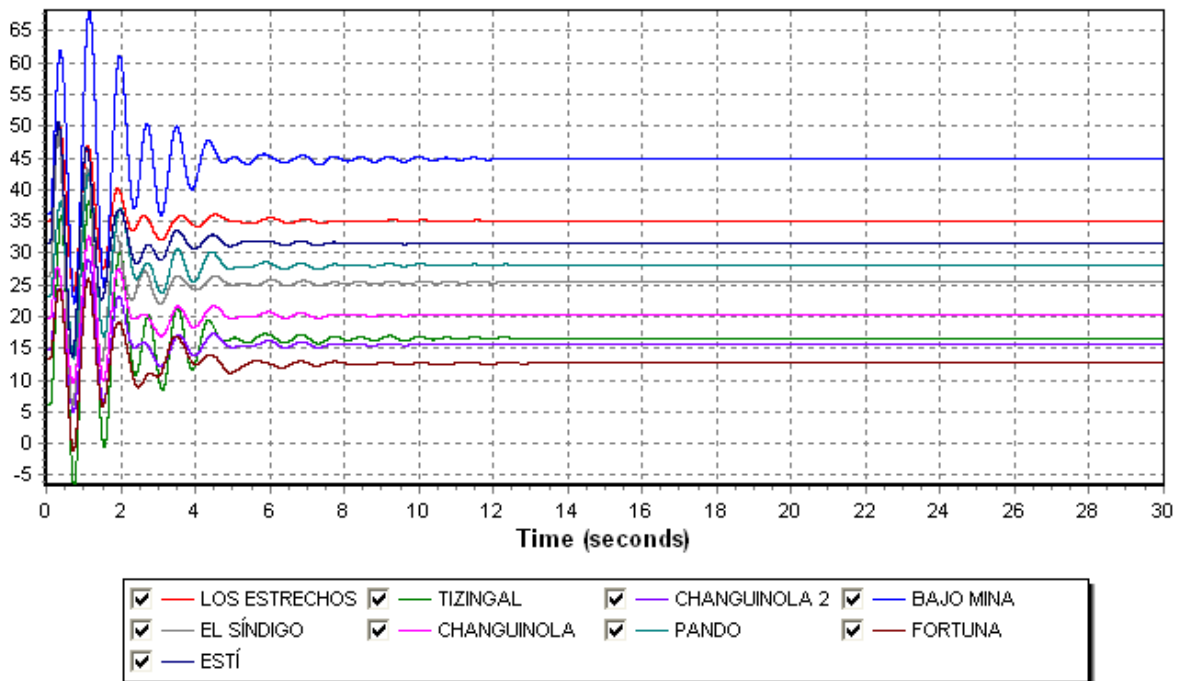
Comportamiento Hidráulico Respecto a Bayano

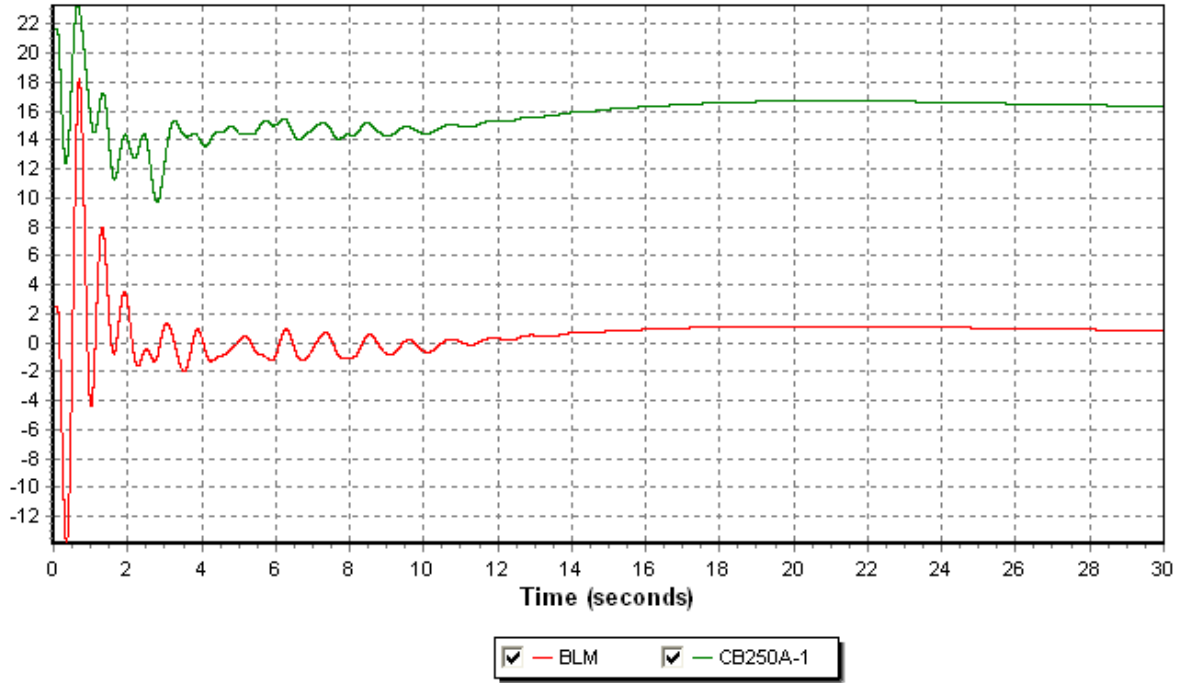
Comportamiento Térmico Respecto a Bayano

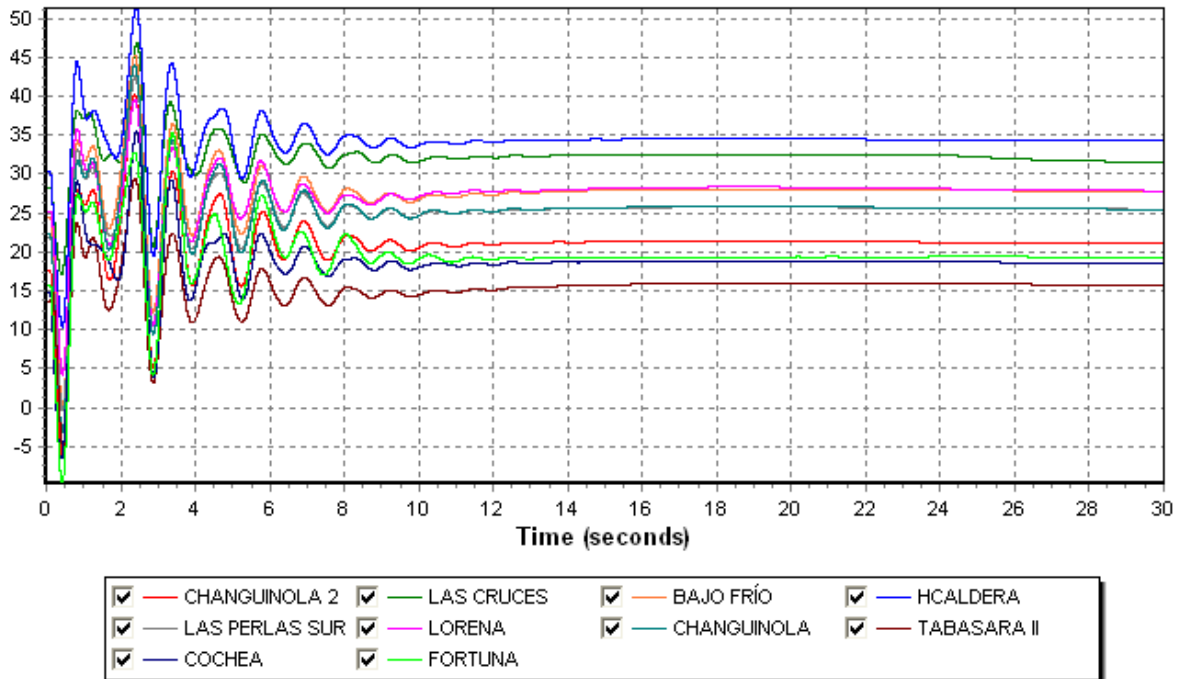
Comportamiento Hidráulico Respecto a Bayano

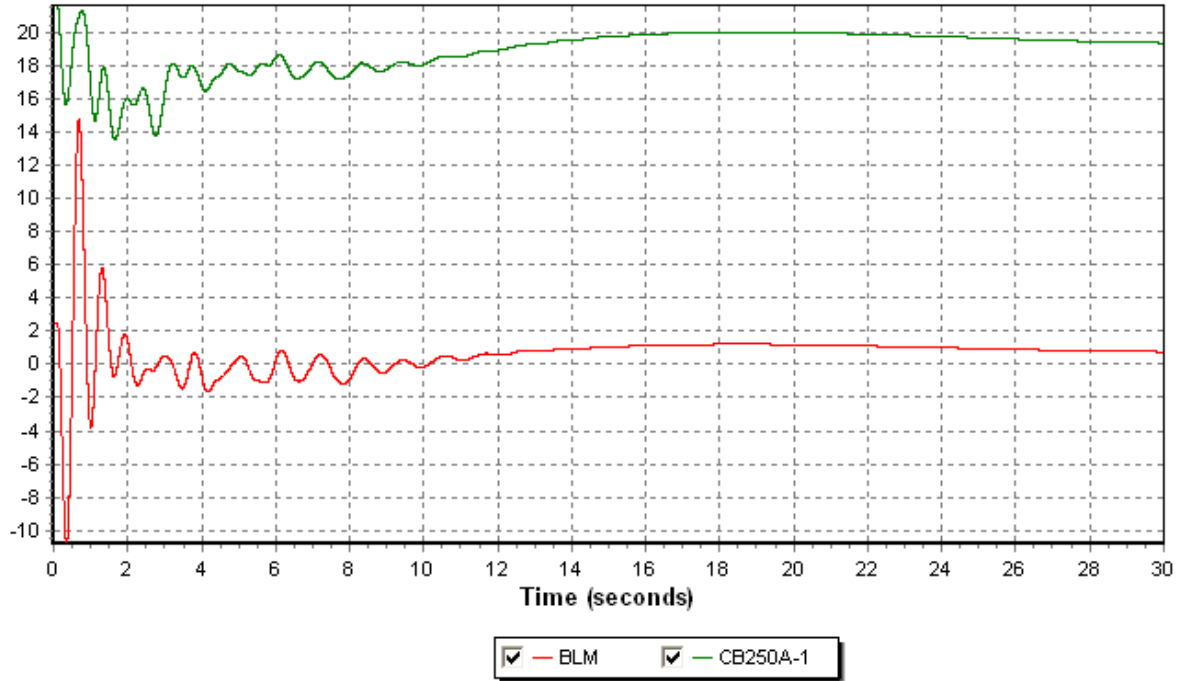
Comportamiento Hidráulico Respecto a Bayano

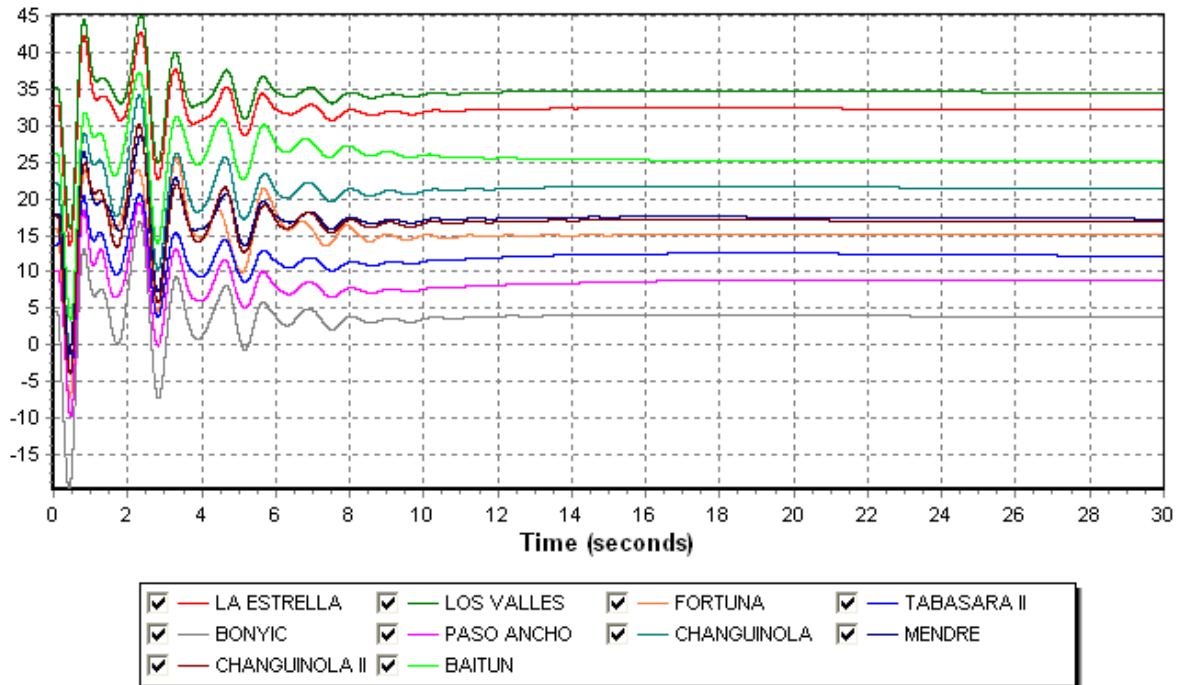
Comportamiento Hidráulico Respecto a Bayano
