ANEXO 31

PLAN DE REPOSICIÓN DE LARGO PLAZO

1 OBJETIVO DE LA REPOSICIÓN

2 EQUIPOS ANALIZADOS

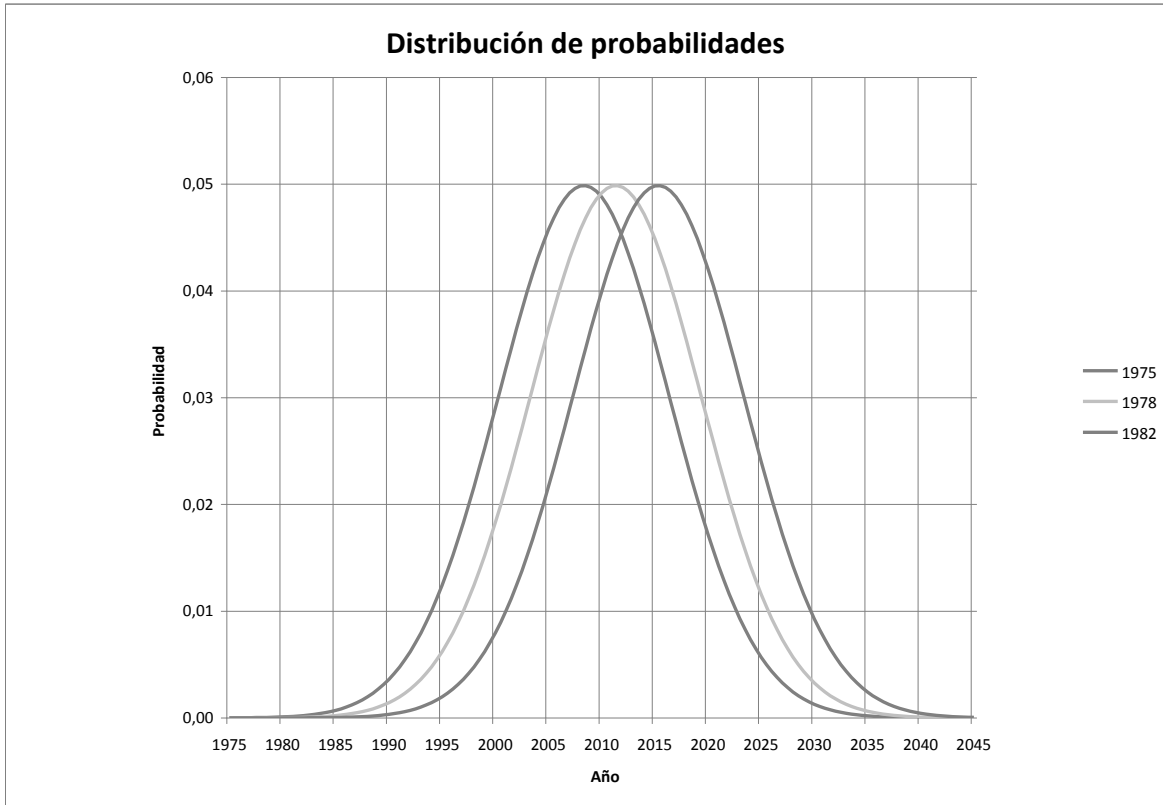
Gráfico 1: Densidad de probabilidad de falla

El gráfico siguiente muestra la distribución de probabilidades de finalización de su vida útil en un dado período para equipos con iguales expectativas de vida (33 años, con una desviación estándar de 8 años) pero instalados en distintas fechas (1975, 1978 y 1982).

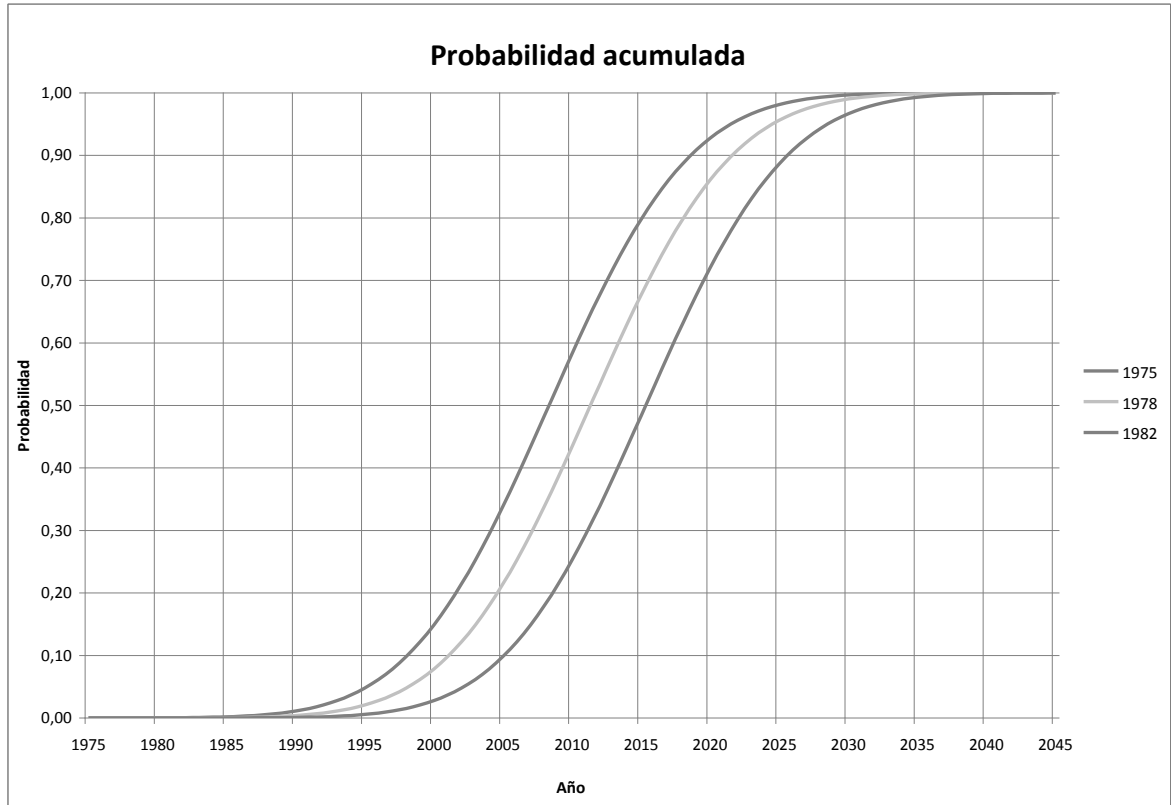
Gráfico 2: Probabilidad acumulada de falla

El gráfico que sigue, integral de la curva anterior, muestra la probabilidad de falla de los mismos equipos acumulada en el tiempo. La probabilidad de que éstos fallen en el período tarifario 2009-2013 es la probabilidad acumulada hasta el año 2013, fecha de finalización del mismo.

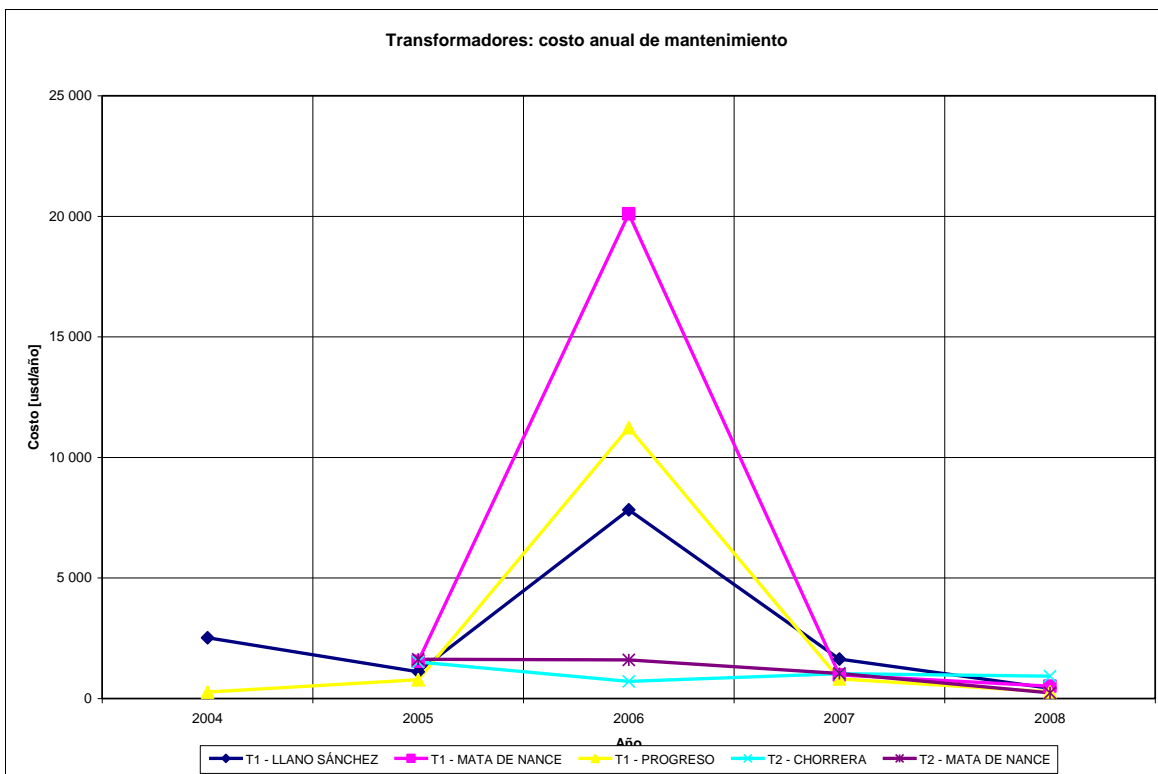
Gráfico 3: Evolución del costo de mantenimiento de transformadores

Puede observarse que el costo de mantenimiento, elaborados con base en registros horas/hombre de trabajos de mantenimiento exclusivamente, de los transformadores no muestra una tendencia en alza.

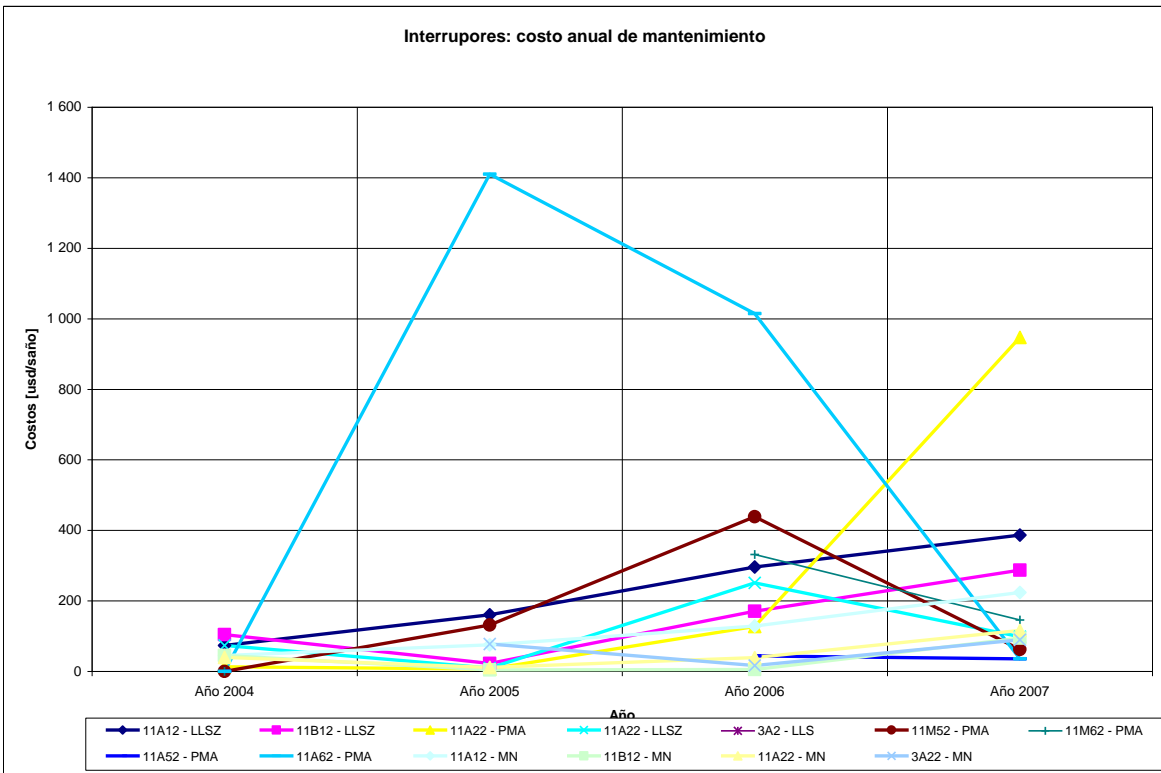
Gráfico 5: Evolución del costo de mantenimiento de interruptores

Como se observa, a partir de 2006 hay una clara tendencia al aumento en los costos registrados, y en particular del 11A22 de la S/E Panamá, lo que da indicios del aumento del riesgo de falla de los mismos.
